MARCIN DANIELEWSKI* – POZNAŃ

ROMAŃSKIE ZABYTKI ARCHITEKTURY SAKRALNEJ INOWROCŁAWIA I STRZELNA W ŚWIETLE FOTOGRAFII MEYDENLENDERA Z 1887 ROKU

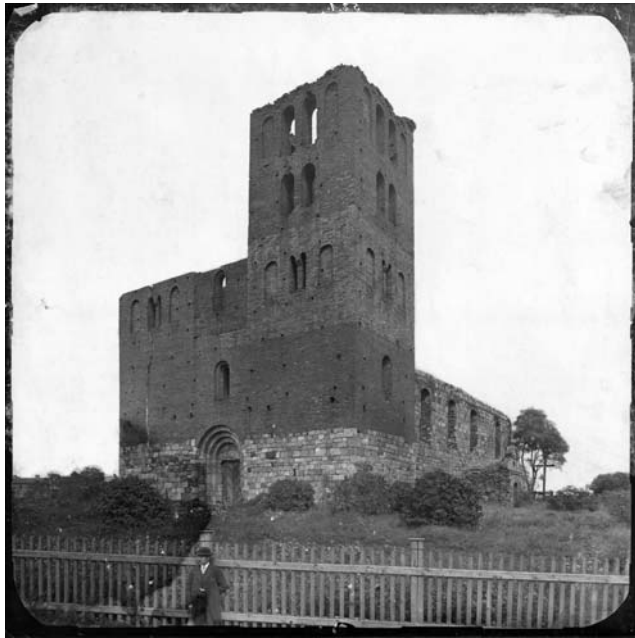
Fotografia o numerze 519 przedstawia widok kościoła pw. NMP od strony południowo-zachodniej. Szczególnie dobrze widoczna jest na niej część wieżowa świątyni wraz z portalem zachodnim. W systemie wieżowym widoczne są liczne ślady mocowań na rusztowania (w postaci małych zwykle czworokątnych otworów)⁴⁶, obecnie zamurowanych. Podobnie w wieżach rejestrujemy zamurowane otwory okienne. Fotografia dobrze również ilustruje pęknięcie biegnące przez środek północnej wieży i od tejże strony. Na zdjęciu widoczna jest także częściowo ściana południowa kościoła z tamtejszym wejściem do świątyni⁴⁷.

Fot. nr. 519. Kościół pw. NMP w Inowrocławiu. Widok od strony południowo-zachodniej.

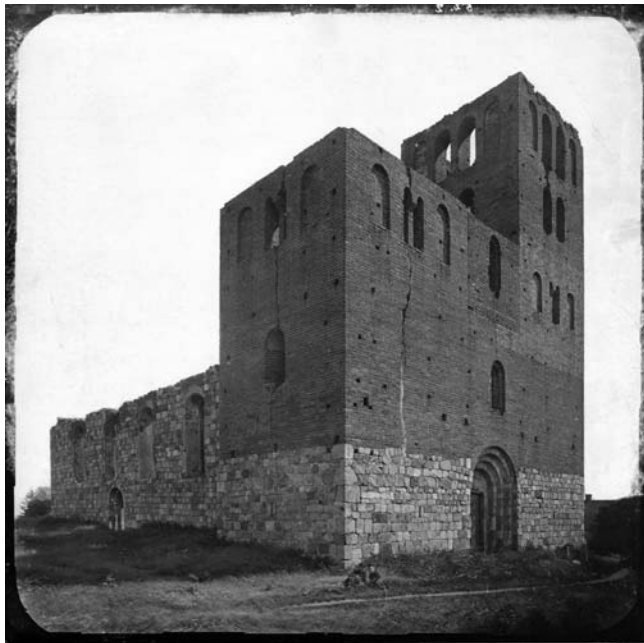
Fotografia o numerze 520 prezentuje kościół pw. NMP w ujęciu od strony północno-zachodniej. W ten sposób na głównym planie znajduje się część wieżowa świątyni z portalem zachodnim. W tym przypadku zauważalne są również dwa pęknięcia wieży północnej. Na zdjęciu widoczna jest także ściana północna z tamtejszym portalem i niektórymi z reliefów. W systemie wieżowym zauważalne są także ślady mocowania rusztowań oraz zamurowane otwory okienne⁴⁸.

Fot. nr. 520. Kościół pw. NMP w Inowrocławiu. Widok od strony północno-zachodniej.

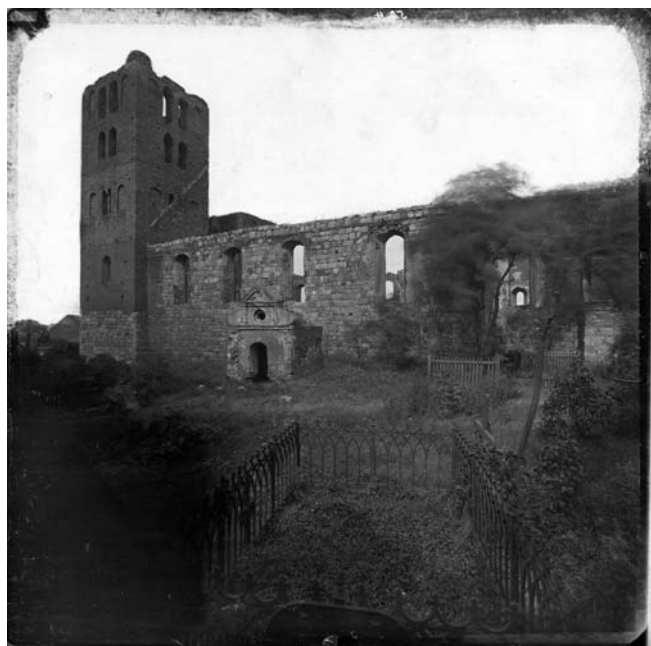
Fotografia o numerze 522 ilustruje przede wszystkim południową ścianę kościoła pw. NMP z wejściem do jego wnętrza od tejże strony. Na zdjęciu widoczna jest również wieża południowa ze śladami mocowania rusztowań i zamurowanymi otworami okiennymi. Jeden z takich zamurowanych otworów rejestrujemy także w ścianie południowej. Warto dodać, że wschodnia część południowej ściany została na fotografii słabo uchwycona⁵¹.

Fot. nr. 522. Kościół pw. NMP w Inowrocławiu. Widok od strony południowej.

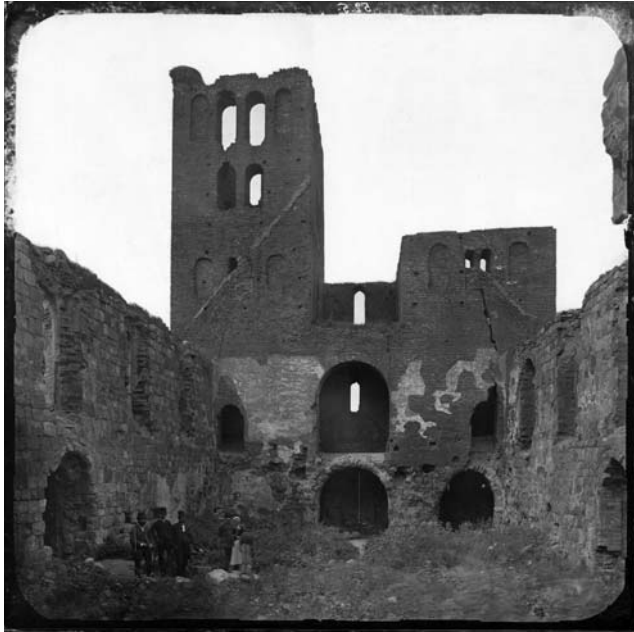
Fotografia o numerze 523 ilustruje emporę kościoła oraz wieże widziane od wewnątrz budowli. W tym przypadku w ścianach wież ponownie widoczne są ślady mocowania rusztowań oraz zamurowane niektóre otwory okienne. Wschodnia ściana wieży północnej nosi ślad pęknięcia. Mniejsze szczeliny widoczne są także nad emporą oraz w ścianie wieży południowej. Zdjęcie ilustruje również częściowy wygląd ściany północnej i południowej⁵².

Fot. nr 523. Kościół pw. NMP w Inowrocławiu widok na emporę i wieżę wykonany od wewnątrz budowli.

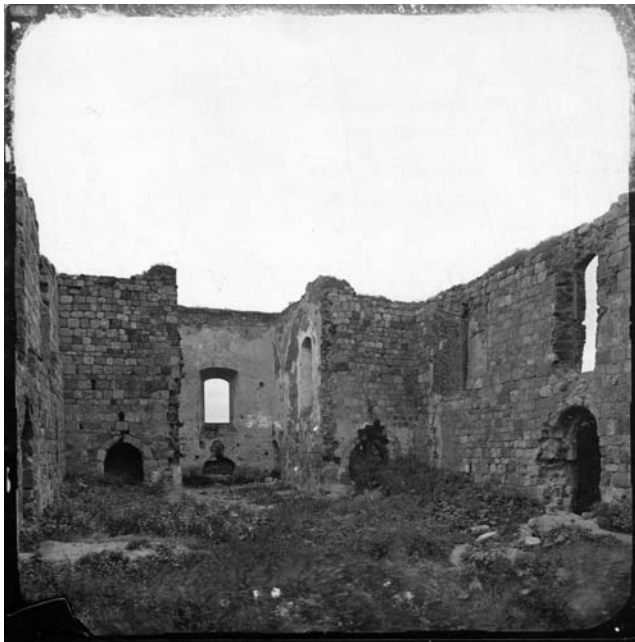
Fotografia o numerze 524 przedstawia widok prezbiterium kościoła pw. NMP od wewnątrz budowli. Na zdjęciu uchwycono również częściowo ścianę północną i południową kościoła⁵³.

Fot. nr. 524. Kościół pw. NMP w Inowrocławiu widok na prezbiterium wykonany od wewnątrz budowli.

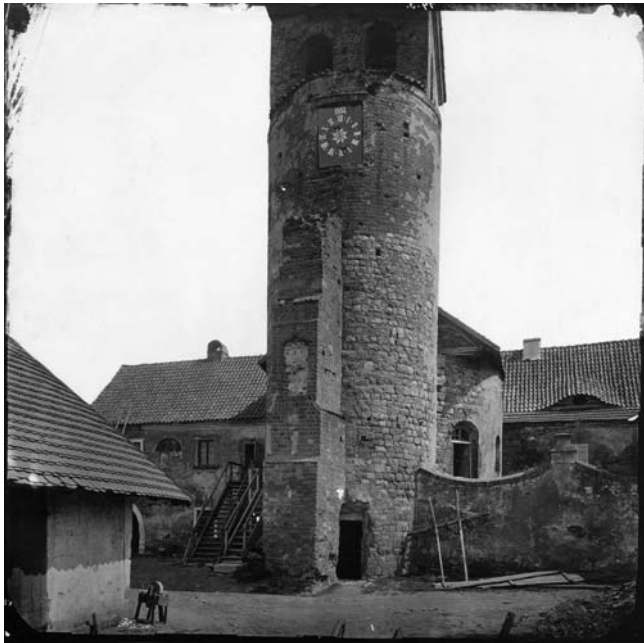
Fotografia o numerze 528 również ilustruje rotundę pw. Św. Krzyża. Tym razem na zdjęciu uchwycono stan zachowania wieży oraz nawy od strony zachodniej. Na fotografii znalazły się również inne okoliczne zabudowania. Ponownie widoczny jest zegar z datą roczną 1887, który wskazuje godzinę około 11.30. Najciekawszym elementem całej fotografii wydaje się przybudówka przylegająca od północy do nawy. W ścianie zachodniej tego dobudowanego do rotundy budynku widzimy tympanon fundacyjny rotundy pw. Św. Krzyża, który w 1945 roku uległ zniszczeniu⁵⁶. Trzeba dodać, że fotografia dzięki jakości wykonania bardzo wyraźnie ilustruje tympanon, co pozwala rozróżnić zarys wszystkich znajdujących się na nim postaci⁵⁷.

Fot. nr 528. Rotunda pw. Św. Krzyża w Strzelnie widok od strony zachodniej.

nie szczególnie interesujący wydaje się budynek przylegający od północy do nawy rotundy. Na zachodniej ścianie tej budowli widoczny jest wtórnie tam wstawiony tympanon fundacyjny⁶². Pod tym względem fotografia ta dobrze uzupełnia zdjęcie autorstwa Meydenlendera o numerze 528⁶³.

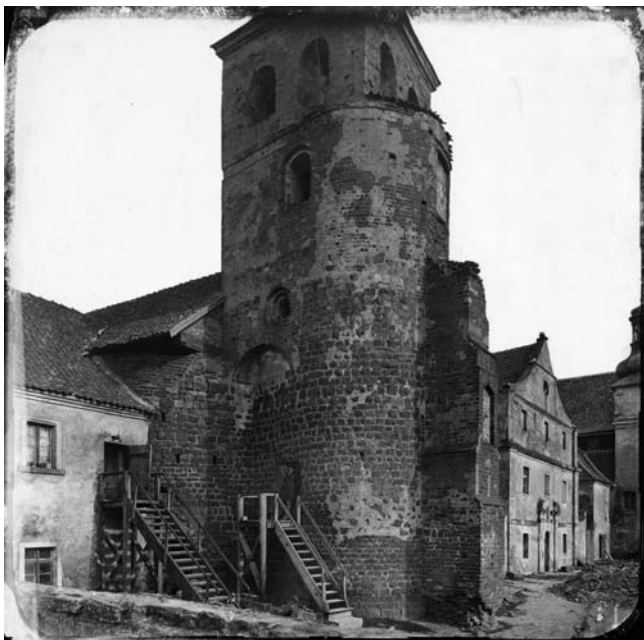
Fotografia o numerze 529 także przedstawia rotundę pw. Św. Krzyża. Tym razem na zdjęciu uchwycono podkowiastą wieżę bez jej zwieńczenia oraz nawę od strony północno-zachodniej. Na fotografii widoczne są również częściowo inne okoliczne budynki w tym kościół pw. Św. Trójcy i NMP. Tym razem data na zegarze oraz czas są nieczytelne. Zdjęcie potwierdza również fakt, iż w momencie jego wykonania w miejscu, w którym obecnie znajduje się apsyda zlokalizowana bliżej wieży, nie było tego elementu rotundy. Natomiast, zza schodów prowadzących do jednej z przybudówek łączących się z nawą, widoczna jest wnęka i krata. Jest to najprawdopodobniej wejście od apsydy prowadzące do niej od wewnątrz rotundy. Świadczy to o tym, że apsyda ta była wówczas zniszczona. Co zresztą potwierdzają słabo widoczne ruiny tego elementu rotundy. Innym elementem wartym odnotowania jest wejście do wieży (obecnie nieistniejące) prowadzące od strony północno-zachodniej⁵⁸.

Fot. nr 529. Rotunda pw. Św. Krzyża w Strzelnie widok od strony północno-zachodniej.

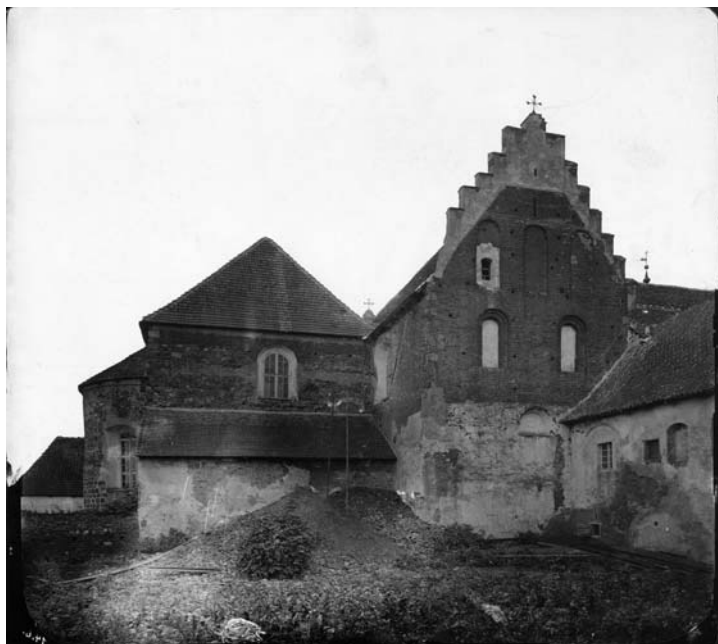
Fotografia o numerze 530 przedstawia północno-wschodnią część kościoła pw. Św. Trójcy i NMP. Na zdjęciu widoczne jest od strony północnej prezbiterium z apsydą oraz transept. Od wschodu do transeptu przylegają zabudowania klasztorne. Na fotografii w miejscu współcześnie częściowo odbudowanej wieży⁵⁹, znajduje się wysoka warstwa gruzu⁶⁰.

Fot. nr 530. Kościół pw. Świętej Trójcy i NMP w Strzelnie widok od strony północno-wschodniej.

Przechodząc do szczegółowego omówienia materiału fotograficznego należy podkreślić, że kolejne zdjęcia Meydenlendera, mam w tym przypadku na uwadze te z kolekcji Pracowni Ikonograficznej Oddziału Zbiorów Specjalnych Biblioteki Uniwersyteckiej, gdyż z nich pochodzą skany zamieszczone w tymże tekście, mają własną numerację. Zestaw zdjęć odnoszących się do inowrocławskiego kościoła pw. NMP posiada numery od 519 do 524. Podczas gdy fotografiom zabytków romańskich ze Strzelna nadano numery od 526 do 534. Wśród tych zdjęć należy szczególną uwagę zwrócić na te oznaczone cyframi 530 i 531. Fotografie te bowiem ilustrują stan zachowania klasztoru w jego części północno-wschodniej. Nie mogą to jednak być zdjęcia z tego samego czasu. Na fotografii o numerze 530 w miejscu zniszczonej wieży północnej tuż przy transepcie⁴⁰, znajduje się duża ilość gruzu, której brakuje na zdjęciu o numerze 531. Drugi element wskazujący

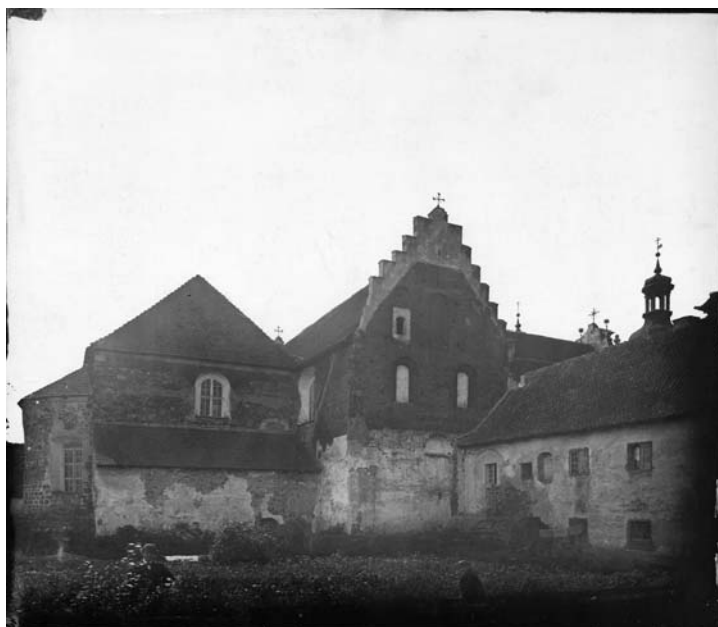
Fotografia o numerze 531 ilustruje północno-wschodnią część kościoła pw. Św. Trójcy i NMP. Zdjęcie to jest jednak zrobione w większym oddaleniu od budynków niż omawiana wyżej fotografia o numerze 530⁶¹.

Fot. nr 531. Kościół pw. Św. Trójcy i NMP w Strzelnie widok od strony północno-wschodniej.

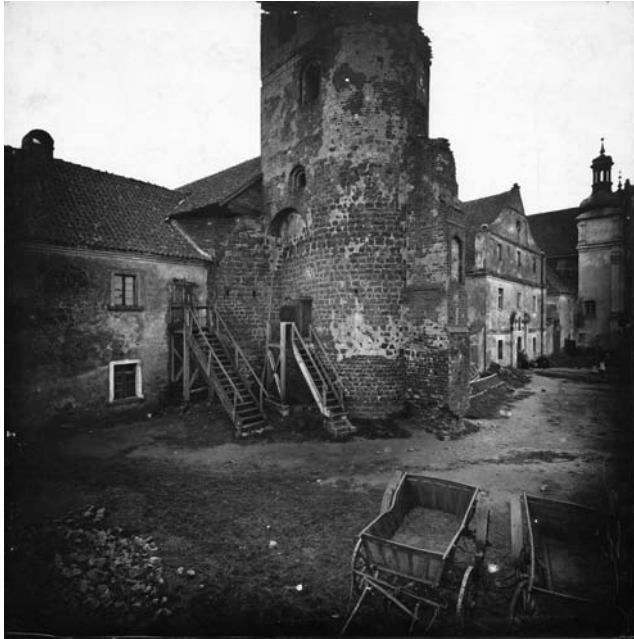
Fotografia o numerze 532 przedstawia widok rotundy pw. Św. Krzyża. Zdjęcie zrobiono od strony północno-zachodniej i uchwycono na nim podkowiastą wieżę bez jej zwieńczenia oraz nawę. Dodatkowo na fotografii widoczny jest częściowo kościół pw. Św. Trójcy i NMP oraz inne zabudowania klasztorne. Ponow-

Fot. nr 532. Rotunda pw. Św. Krzyża w Strzelnie widok od strony północno-zachodniej.

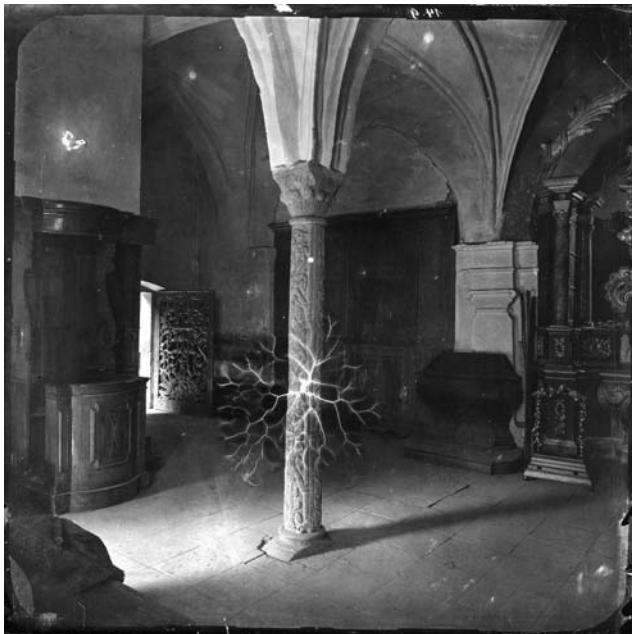
Fotografia o numerze 533 przedstawia wnętrze kaplicy św. Barbary z wtórnie wstawioną w tym miejscu romańską kolumną, mającą podtrzymywać gotyckie sklepienie⁶⁴. W tle widoczne jest także wejście do kaplicy oraz ówczesne jej wyposażenie⁶⁵.

Fot. nr 533. Wnętrze kaplicy św. Barbary w Strzelnie.

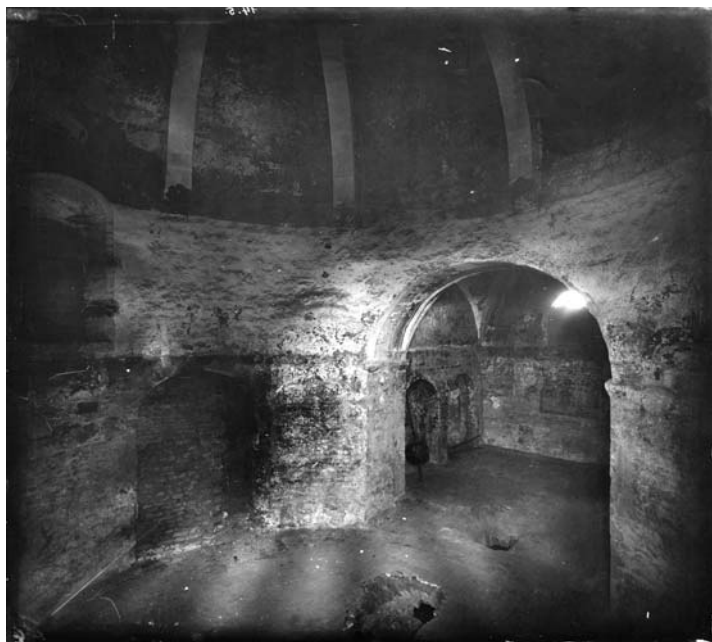
Fotografia o numerze 534 prezentuje wnętrze rotundy pw. Św. Krzyża widziane od strony wejścia ku prezbiterium. W posadzce budynku zarejestrować można dziury, a samo wnętrze świątyni jest prawie zupełnie puste. Na ścianach prezbiterium widoczne są ślady malowideł. Jednocześnie wejście do jednej z apsydek na zdjęciu jest zamurowane⁶⁶.

Fot. nr 534. Wnętrze rotundy pw. Św. Krzyża w Strzelnie.
