ARTUR HAMRYSZCZAK* – LUBLIN
HUBERT MAĆIK** – RZESZÓW

PARAFIA I KOŚCIOŁY W ABRAMOWICACH W XVIII-XIX WIEKU

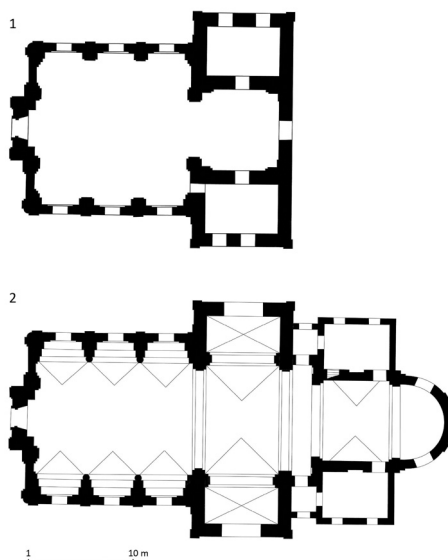
Fot. 1. Fazy rozbudowy kościoła w Abramowicach. Opracował H. Maćik na podstawie rysunków S. Szyllera zachowanych w Archiwum parafialnym w Abramowicach.

Legenda: 1 – Faza z lat 1786-1790.
2 – Kościół po rozbudowie wg projektu S. Szyllera w 1906 r.

w abramowickim archiwum parafialnym⁵⁹. Z końca XVIII stulecia pochodzi zachowany zrąb murów nawy kościoła, fasada oraz zrąb murów transeptu, zaadaptowanego z wcześniejszych zakrystii i kaplicy. Pierwotnie kościół abramowicki posiadał układ przestrzenny złożony z trójprzęsłowej, szerokiej nawy na rzucie zbliżonym do kwadratu oraz przylegającego do niej od strony zachodniej, również kwadratowego w rzucie, prezbiterium, zamkniętego prostą ścianą. Do prezbiterium przylegała z jednej strony zakrystia, a z drugiej otwarta na jego wnętrze kaplica, oba te pomieszczenia były sklepione, a nad nimi znajdowały się ponadto łóże kolatorskie⁶⁰. Całość planu budowli była, jak wynika z zachowanych rysunków inwentaryzacyjnych S. Szyllera, bardzo racjonalnie i harmonijnie zaprojektowana. Kwadratowa w planie nawa o rozmiarach wnętrza ok. 24×24 łokcie, miała powierzchnię czterokrotnie większą niż prezbiterium wzniesione na rzucie kwadratu o boku ok. 12 łokci. Przylegające od prezbiterium pomieszczenia: zakrystia i kaplica, miały rozmiary wnętrza ok. 12×8 łokci.

Podczas rozbudowy wg projektu S. Szyllera rozebrano stare prezbiterium⁶³, na miejscu którego, wykorzystując mury kaplicy i zakrystii, zrealizowano pozorny transept a od strony zachodniej zbudowano nowe, większe prezbiterium, zamknięte półokrągłą w planie absydą. Rozbudowano przyścienne filary wewnątrz nawy, wsuwając je zdecydowanie mocniej do wnętrza kościoła, co spowodowało powstanie kaplicowych wnęk po obu stronach nawy. W nawę wstawiono murywany chór (na miejscu drewnianego, wspartego na kolumnach, zadokumentowanego na rysunkach S. Szyllera), którego przyziemie wykorzystano na kruchtę do kościoła. Bryła kościoła uzyskała zwieńczenie w postaci ozdobnej, ośmiobocznej

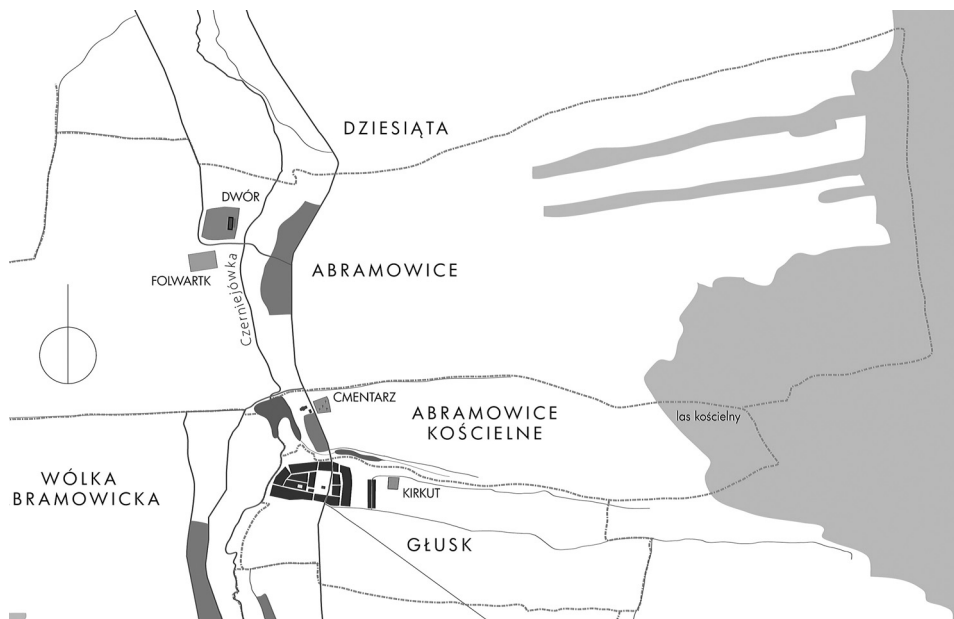
Fot. 2. Abramowice Kościelne na tzw. mapie Heldensfelda z lat 1801-1804.

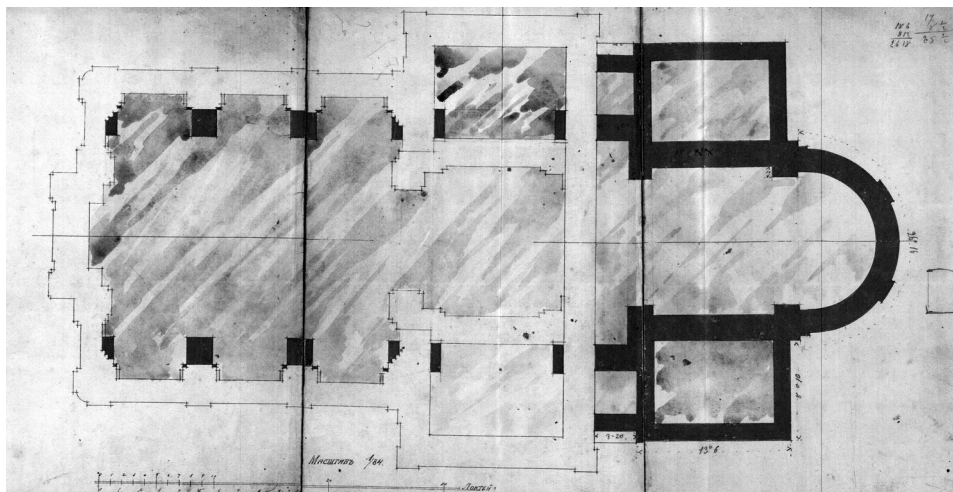
Fot. 4. Projekt rozbudowy kościoła w Abramowicach opracowany przez S. Szyllera, 1906.
Rzut fundamentów. Archiwum parafialne w Abramowicach.

⁵⁹ Rysunki te, datowane na 1906 r., znajdują się w dwóch oprawkach, naklejone na tekturę. Zachowały się: rzut fundamentów kościoła, z wyraźnym rozróżnieniem kolorystycznym partii starych i projektowanych przez S. Szyllera, rzut kościoła na poziomie okien – podobnie jak poprzedni, z rozróżnieniem kolorystycznym partii starych od projektowanych, przekrój podłużny przez kościół wraz z projektowaną rozbudową, dwa przekroje poprzeczne: przez nawę oraz przez prezbiterium wraz z projektorowymi zakrystiami, widok elewacji bocznej – północnej oraz widok fasady kościoła.

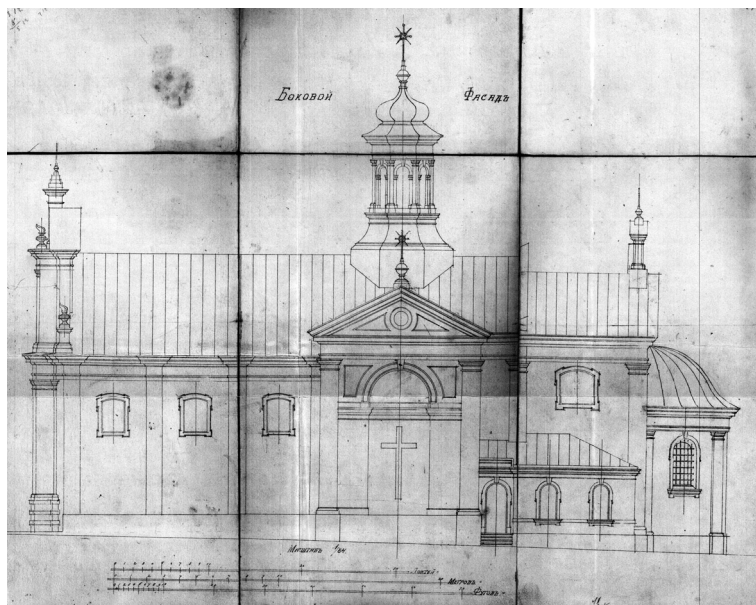
Fot. 5. Projekt rozbudowy kościoła w Abramowicz opracowany przez S. Szyllera, 1906. Widok elewacji bocznej. Widoczne, niezachowane ostatecznie, pierwotne okna i belkowanie bocznych elewacji. Archiwum parafialne w Abramowiczach.

z którą łączyły się za pomocą zaokrąglonych narożników – kolejnego charakterystycznego dla architektury późnobarokowej motywu. Jak wynika z rysunku projektowego S. Szyllera, początkowo planował on zachować w pełni architekturę bocznych elewacji korpusu nawy, jednak z bliżej nam nieznanych powodów zmienił tę koncepcję. Pozostawił płaskie pseudopilastry, dzielące wertykalnie elewację, ale przekształcił profil gzymsu koronującego, a gierowanie całości gzymsu ograniczono do dolnej partii belkowania, pod płytą gzymsu. Pierwotne okna bocznych elewacji miały inną formę niż obecne, były to otwory o kształcie stojących prostokątów, zamkniętych od góry łukiem odcinkowym, obramionych linearną opaską z uszakami, zbliżoną do zachowanego obramienia środkowego okna fasady.

w rzucie wieżyczki na sygnaturkę, umieszczonej na kalenicy nawy, między kaplicami transeptowymi. Wnętrza kościoła przekryto sklepieniami kolebkowymi. Przebudowano także otwory okienne bocznych elewacji, upodabniając je od okien dobudowanej przez Szyllera absydy prezbiterium: wydłużając je, przekształcając ich zamknięcia na półkoliste i dodano opaski nawiązujące do obramień bocznych nisz w fasadzie głównej kościoła⁶⁴. Korekty wnoszone na zachowanych projektach S. Szyllera, jak i niezgodności rysunków projektowych z zachowanymi elementami kościoła, wskazują na to, że koncepcja rozbudowy, jakkolwiek w zasadniczym kształcie została zrealizowana, to jednak podlegała pewnym zmianom w trakcie realizacji. W rezultacie przyniosła znaczniejsze przekształcenia pierwotnej formy kościoła, niż planowano to początkowo.

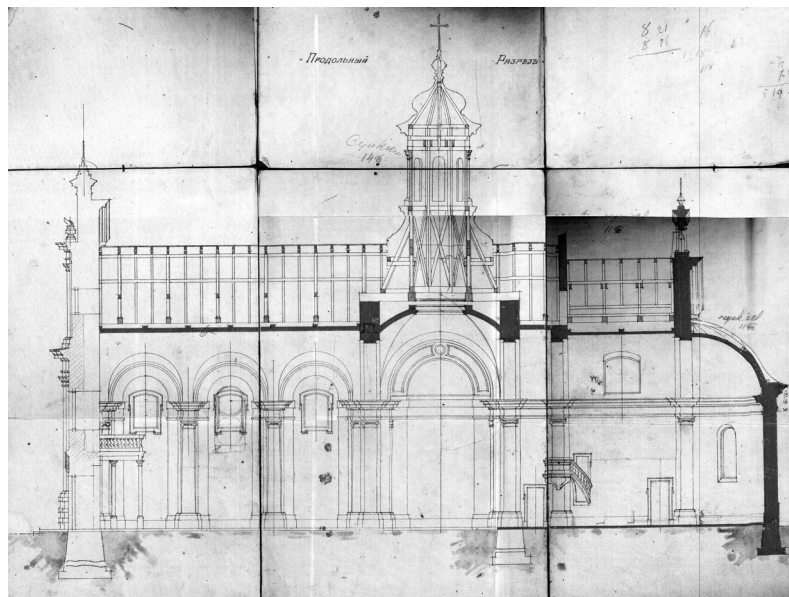
Fot. 6. Projekt rozbudowy kościoła w Abramowicz opracowany przez S. Szyllera, 1906. Przekrój podłużny. Widoczne korekty projektu, m.in. zmiana kształtu okna nawy. Archiwum parafialne w Abramowiczach.

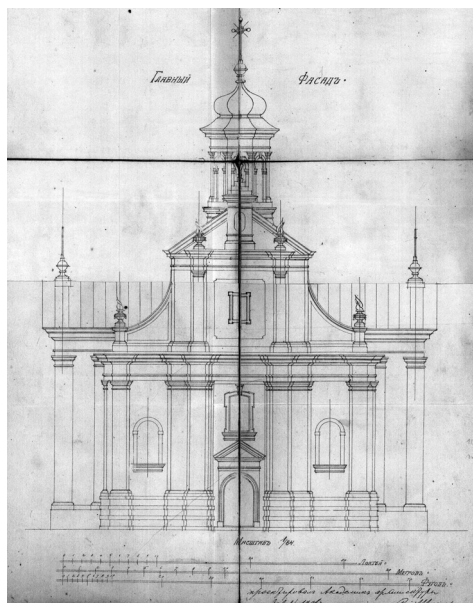
Fot. 7. Projekt rozbudowy kościoła w Abramowicach opracowany przez S. Szyllera, 1906. Fasada. Archiwum parafialne w Abramowicach.

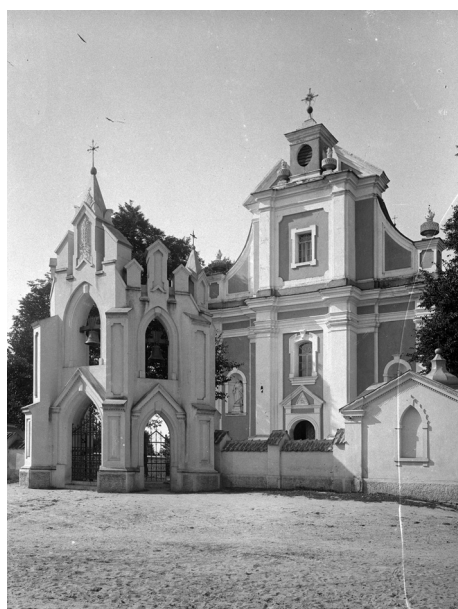
Fot. 8. Kościół w Abramowicach, przed 1899 r. Fot. K. Broniewski. Zbiory Instytutu Sztuki PAN w Warszawie.

Architektura kościoła z tego okresu, zachowana na fasadzie oraz częściowo na elewacjach zewnętrznych korpusu nawy, charakteryzowała się użyciem form nierzadko stosowanych w tym czasie, osadzonych w tradycji architektury późnobarokowej, właściwie bez żadnych jeszcze nawiązań do zdobywających wówczas coraz większą popularność antykizujących form architektury neoklasycystycznej. Świadczy o tym zarówno podkreślenie bardziej rozwiniętym detalem fasady kościoła, przy jednoczesnym skromniejszym opracowaniu elewacji bocznych, jak również sposób redukcji detalu na artykulacji porządkowej tych elewacji. Fasada kościoła, skomponowana jako monumentalna, trójosiowa, jednokondygnacyjna elewacja, wsparta na wyrazistym, boniowanym cokole, a zwieńczona wysokim szczytem flankowanym spływami, ma ryzalitowaną część środkową, podkreśloną zarówno wysunięciem przed płaszczyznę całości elewacji, jak i zdwojeniem pilastrów ją opinających. Ta zdynamizowana dzięki uzyskanym efektom światłocieniowym kompozycja była jeszcze dodatkowo podkreślona zróżnicowaniem kolorystycznym, z ciemniejszymi polami i jaśniejszym, a przez to uwydatnionym, porządkiem architektonicznym: pilastrami ryzalitu, cokołami, gzymsami oraz szerokimi opaskami wokół okien⁶¹.

⁶¹ Czarno-biała fotografia Broniewskiego sprzed 1899 r. ukazuje fasadę w dwóch, dość kontrastowo zestawionych odcieniach szarości, ewentualną odpowiedź jaka to była pierwotnie kolorystyka, dać mogą dzisiaj wyłącznie badania warstw tynków kościoła.

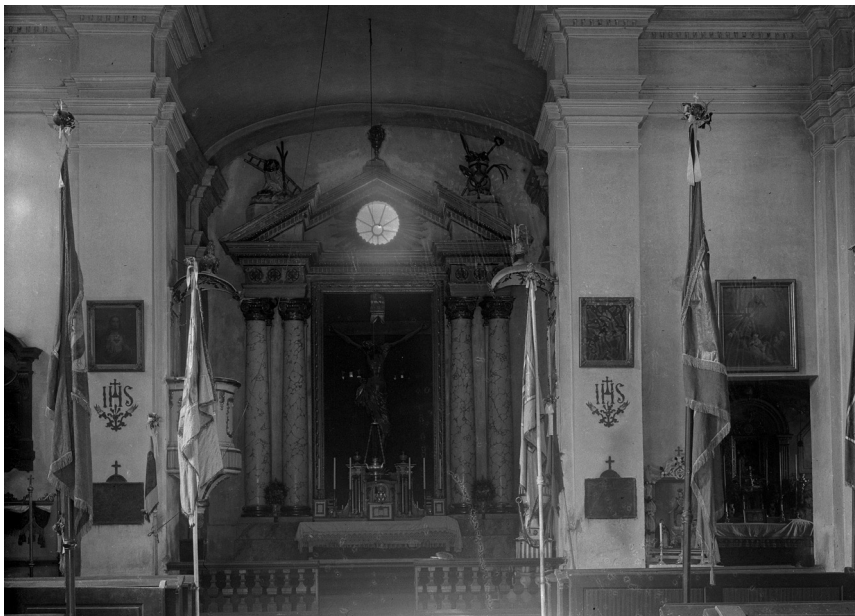
Fot. 8. Kościół w Abramowicach, wewnątrz, przed 1899 r. Fot. K. Broniewski.
Zbiory Instytutu Sztuki PAN w Warszawie.

Wnętrze kościoła, jak wynika z fotografii Broniewskiego sprzed 1899 roku, było przed rozbudową stosunkowo skromne. Artykułowane płaskimi pilastrami tokańskimi, wspierającymi dość wydatne belkowanie, przekryte było pozornym sklepieniem drewnianym.

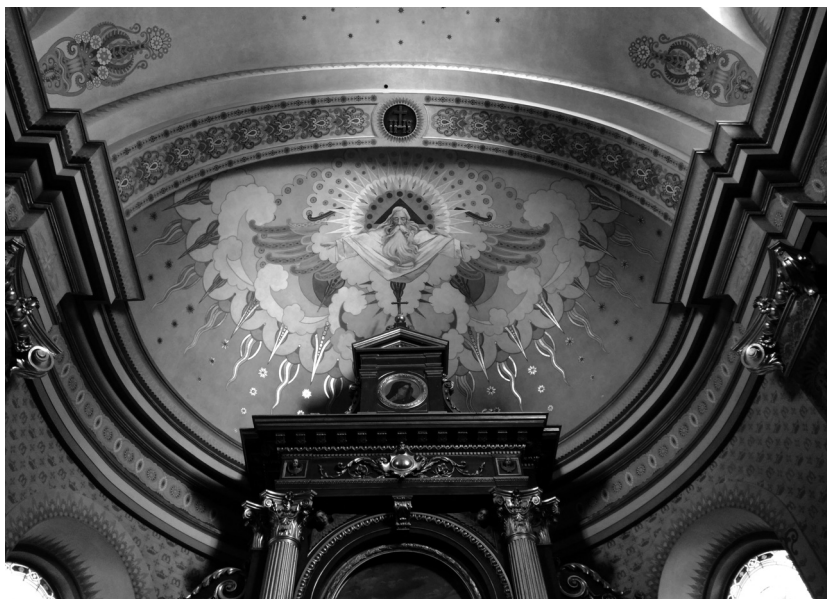
Fot. 9. Malowidło w absydzie kościoła w Abramowicach. Mal. Cz. Mikłasiński, 1926.
Fot. H. Maćik.

Całe wnętrze kościoła ozdobił w 1926 r. polichromiami lubelski malarz Czesław Mikłasiński. Malowidło to, pozostające w duchu form secesyjnych jest złożone głównie z motywów dekoracyjnych, inspirowanych światem roślin. Kulminacją wnętrza kościoła jest namalowane w absydzie prezbiterium, ponad ołtarzem głównym, przedstawienie Boga Ojca, stwarzającego świat. Ponadto na ścianach bocznych prezbiterium oraz kaplic transeptu znalazło się sześć przedstawień, figuralnych, ilustrujących sceny z Nowego Testamentu. Ponad chórem muzycznym pozostały fragmenty wcześniejszej dekoracji malarskiej z końca XVIII w. z przedstawieniem św. Cecylii.

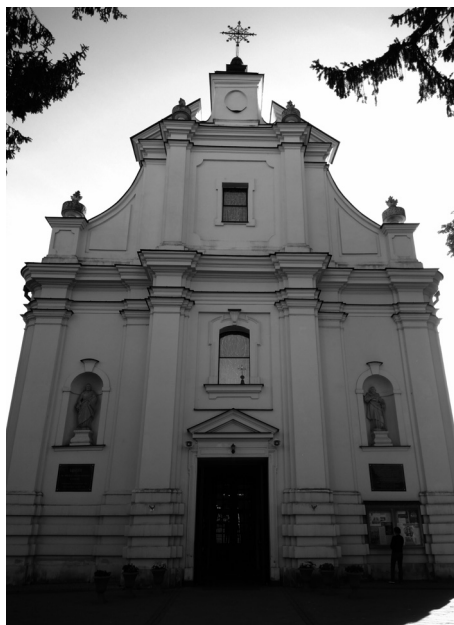
Fot. 13. Fasada kościoła w Abramowicach z lat 1786-1790.
Fot. H. Mącik.

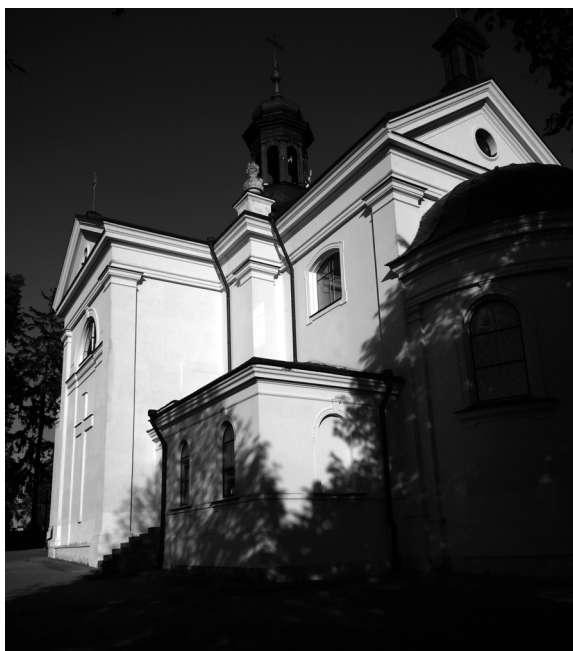
Fot. 14. Widok rozbudowanej w 1906 r. części kościoła
w Abramowicach. Fot. H. Mącik.

Partie kościoła dobudowane przez S. Szyllera nawiązują do form włoskiej architektury renesansowej, co jest widoczne zarówno w sposobie kształtowania porządków architektonicznych, obramień okiennych, jak i trójkątnych tympanonów wieńczących boczne elewacje kaplic transeptowych kościoła. Mimo znacznego zakresu działań budowlanych Szyllera, który w swoisty sposób „poprawił” (w rozumieniu czasów, w których działał) architekturę abramowickiego kościoła na bardziej „klasyczną”, należy uznać, że jego interwencje, na tle wielu podobnych rozbudów w tym okresie, miały charakter działań prowadzonych z szacunkiem dla zastanej, historycznej architektury.⁶⁵
